鹽寮海岸短期性養灘之監督工作

第 247 次(113 年 11 月份)

監測報告

委託單位：台灣電力股份有限公司

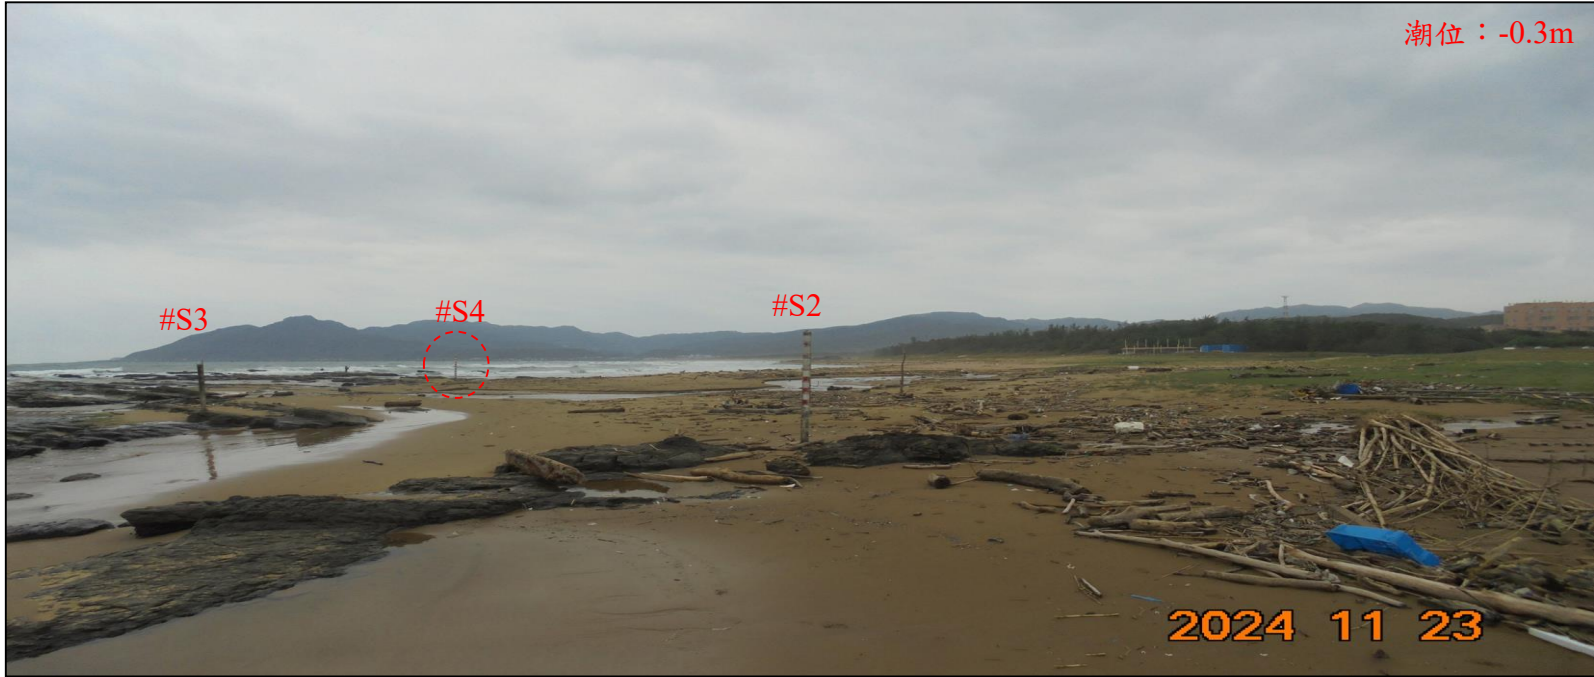
圖 3-9 監測區北側礁石區內觀測樁位置圖 (2024/11/23)

觀測樁觀測法執行前，首要選定輔助監測標的樁。基於監測之方便性、不增設太多輔助監測設施及考慮監測區沙灘遊憩安全的維護原則，選定監測區內原有的地物地貌如監測區北側礁石區內救生樁、小舞台前沙灘排球場木樁、監測區南側大岩石附近救生樁，及為執行本監測工作由台電公司協助設置的觀測樁等輔助觀測標的。輔助觀測樁觀測法執行前置作業規劃，在選定及建置量測標的樁後，應進一步測量輔助觀測樁頂高程。以樁頂高程作為參考點，再輔以簡單的丈量工具量測樁頂與沙灘面距離，以期掌握輔助樁附近地形之變動情形，作為決定後續地形監測作業方法之依據。監測區鹽寮沙灘現況及輔助觀測樁分佈如圖 3-8~圖 3-14 所示。
